Consigli Tecnici

Servizio Trasmissioni Automatiche:

Jaguar XF dal 2010 con cambio ZF 6HP, nuovi raccordo per servizio sostituzione olio.

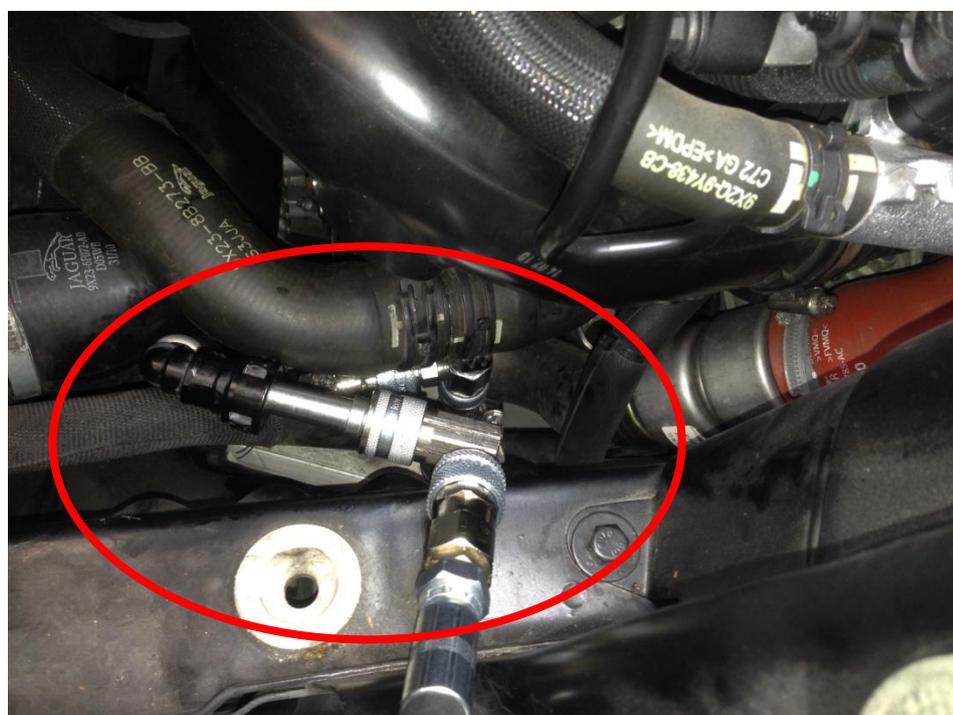
Codice particolare: **TF 83226QC MASCHIO**

- 1 – lo scambiatore di calore che dovete utilizzare è situato nel vano motore lato guida.
- 2 – procedere allo smontaggio del filtro aria per accedere più facilmente allo scambiatore.
- 3 – scollegare un tubo con raccordo rapido ed innestare il raccordo maschio direttamente nella tubazione e la femmina sullo scambiatore.

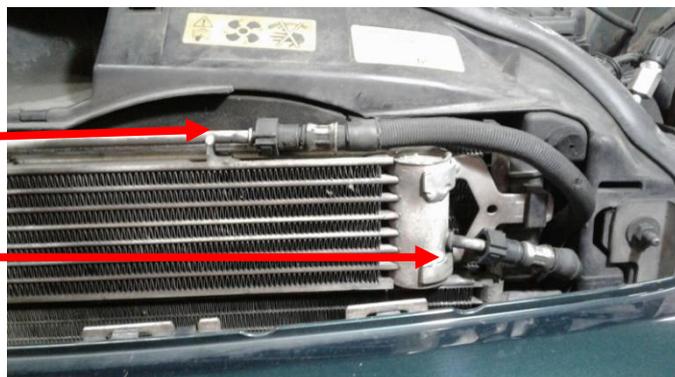
Codice particolare **TF 83227QC 2 X SERVIZIO**

1 – Staccare le tubazione dal radiatore e
innestare i due raccordi maschi
TF 83278QC sui raccordi rapidi femmina

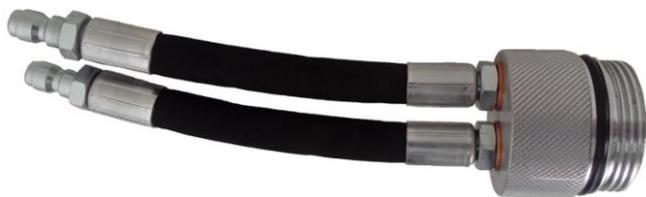
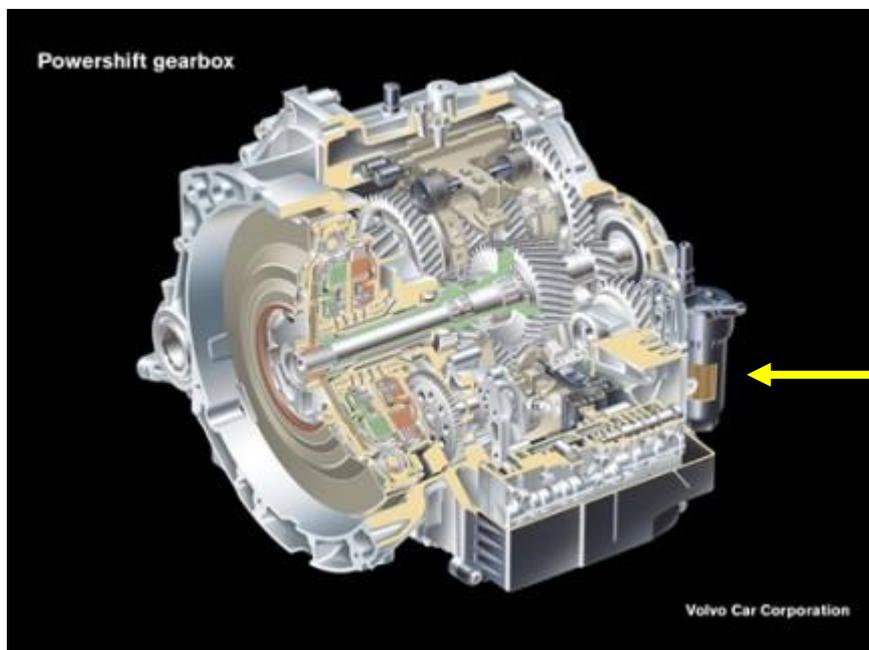
Codice particolare **TF 832135QC**

1 – Smontare il filtro olio raffigurato qui a lato e montare l'adattatore per effettuare il servizio di pulizia e sostituzione olio nella trasmissione.

2 – al termine del servizio montare un filtro nuovo.

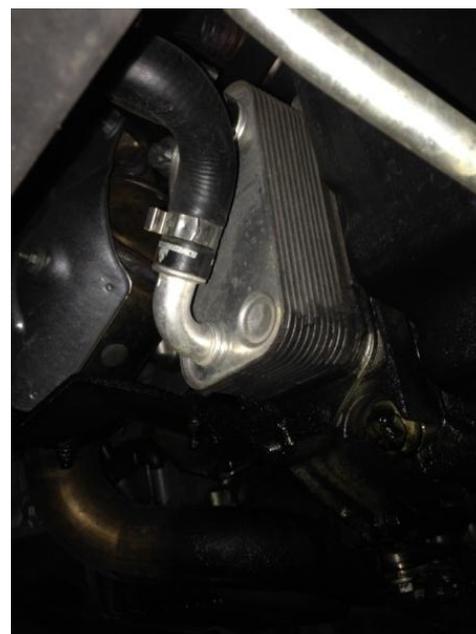
Codice particolare **TF 83281QC**

1 – **Alfa Romeo 159** Smontare lo scambiatore di calore posizionato nella parte anteriore del cambio. Smontare il supporto in alluminio dello scambiatore e utilizzando il bullone originale montare l'adattatore e procedere al servizio.

2 – al termine del servizio rimontare lo scambiatore.

3 – **Opel Insigna** smontare la staffa che tiene i due tubi nel cambio e montare adattatore, questa procedura by passa il sistema di raffreddamento.

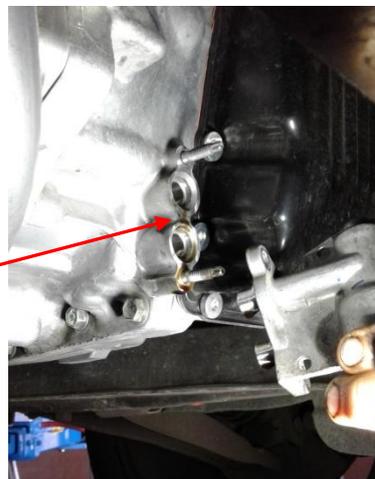
1 – Smontare il termostato dalla trasmissione

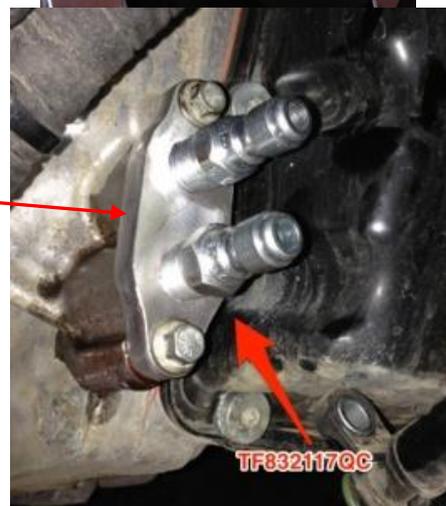
2 – Montare l'adattatore utilizzando i dadi originali e procedere con il servizio

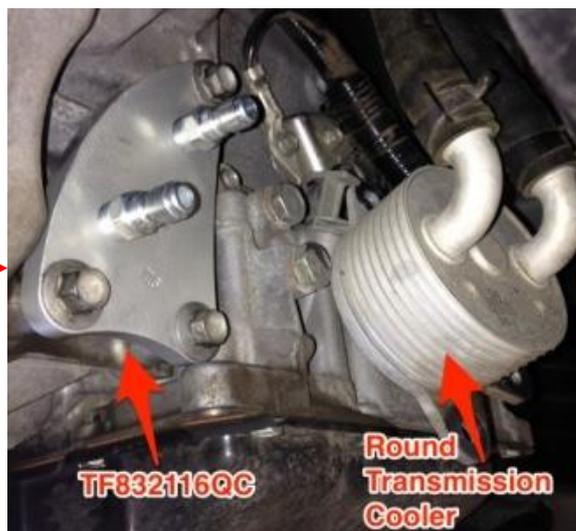
Codice particolare **TF 832116QC**

1 – procedere allo smontaggio dello scambiatore di calore e montare la piastra, vedi foto a lato, utilizzando i bulloni originali.

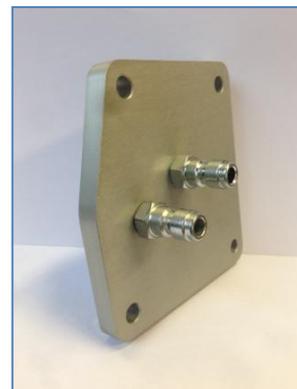
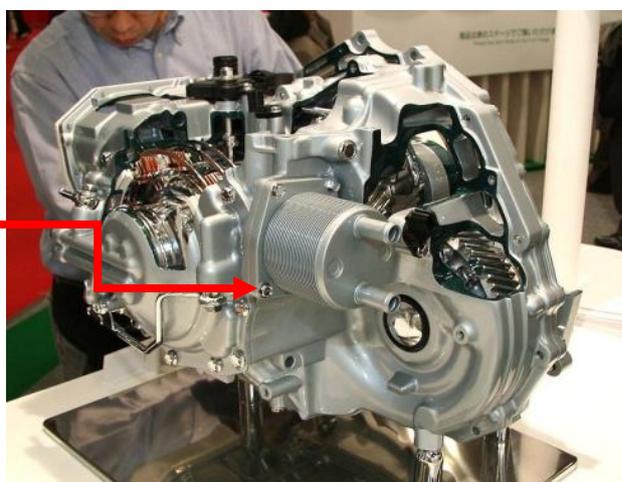
Codice particolare **TF 832130QC**

1 – Procedere allo smontaggio dello scambiatore, posizionato nella parte posteriore del cambio, accessibile dal lato guida, smontando la ruota.

2 – montare la piastra utilizzando i bulloni originali.

3 – non sarà possibile verificare il livello perché su alcuni modelli il cambio è sigillato.

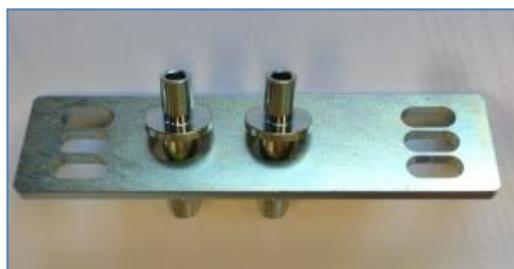
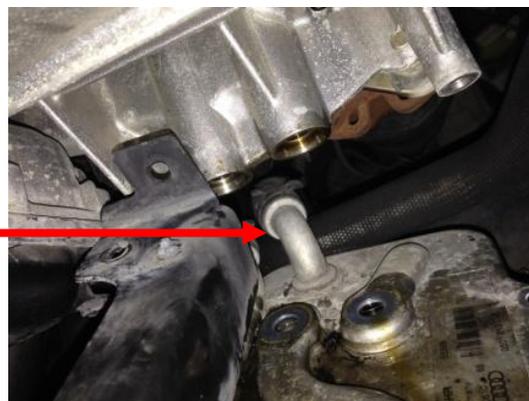
Codice particolare **TF 832131QC**

1 – procedere allo smontaggio dello scambiatore, posizionato sotto la vettura tra trasmissione e motore. Utilizzare i bulloni originali per il fissaggio della piastra raccordo.

2 – dopo il servizio controllare il livello del fluido nella trasmissione, seguendo le indicazioni del costruttore.

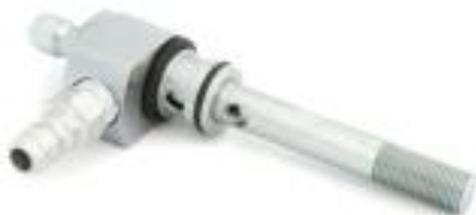
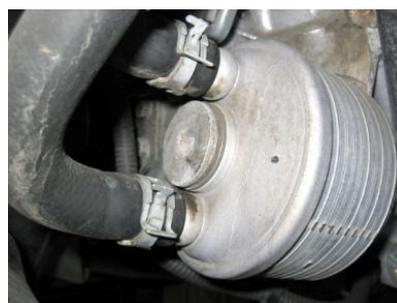
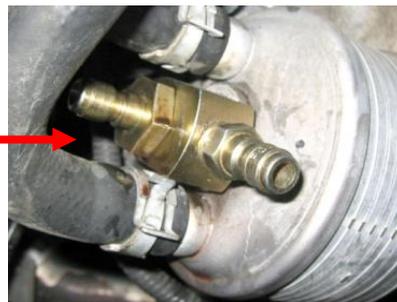
Codice particolare **TF 83293QC mm. 90 SUZUKY, MINI**

1 – procedere allo smontaggio del perno originale che assicuro lo scambiatore alla trasmissione e sostituirlo con adattatore della giusta misura. Vedi foto a lato

2 – dopo il servizio controllare livello fluido nella trasmissione seguendo le direttive del costruttore

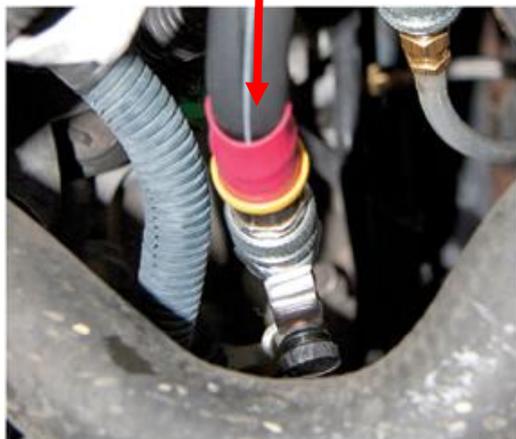
Codice particolare **TF 832106QC** lato astina livello

PN TF832106QC attached to the dip stick tube.

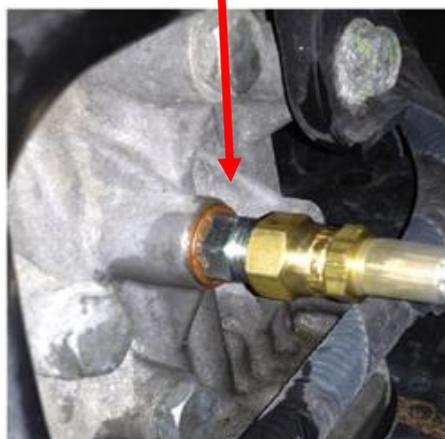
Codice particolare **TF 832107QC** lato porta pressione

PN TF832107QC attached to the pressure test port.

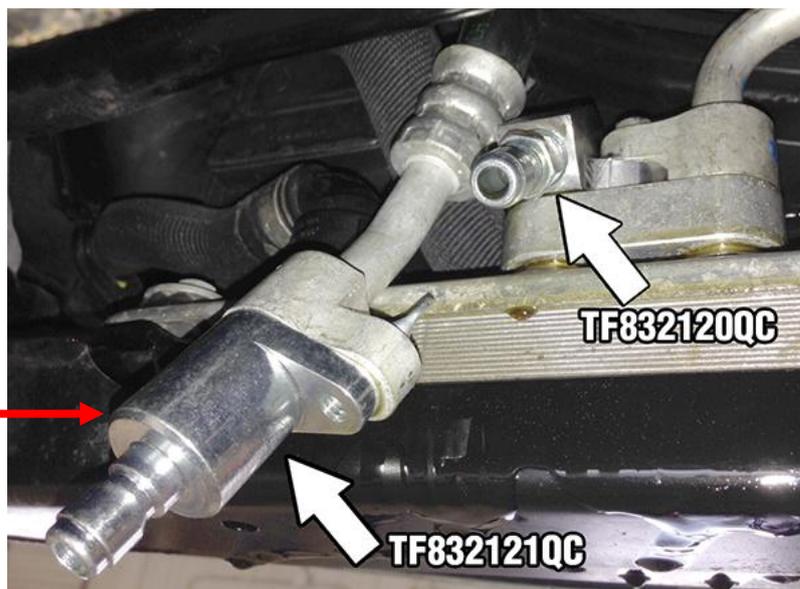
Codice particolare **TF 832120QC** RACCORDO Maschio Lato Scambiatore

1 – lo scambiatore di calore è situato sul lato anteriore della vettura sotto il radiatore di raffreddamento. Applicare gli adattatori come mostrato in foto.

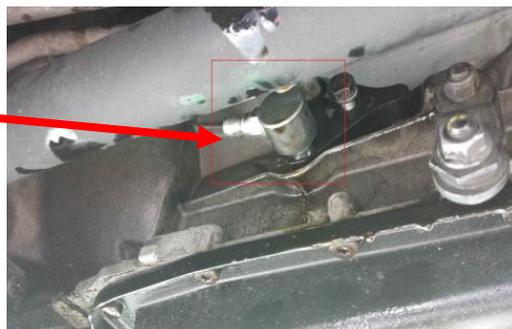
Codice particolare **TF 832132QC** RACCORDO Maschio Lato Cambio 90° + **TF 83220QC**

1 – Applicare l’adattatore direttamente nel cambio tubo inferiore (vedi foto).

2 – Sulla tubazione che rimane libera, applicare il tubo corto TF 83220QC.

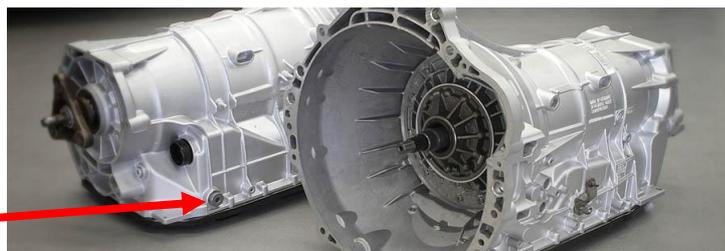
Il controllo del livello lo si effettua dal tappo di riempimento e trabocco situato sulla parte sinistra della trasmissione, motore acceso cambio in posizione P, la temperatura dell’olio non deve superare i 40° gradi (vedi foto).

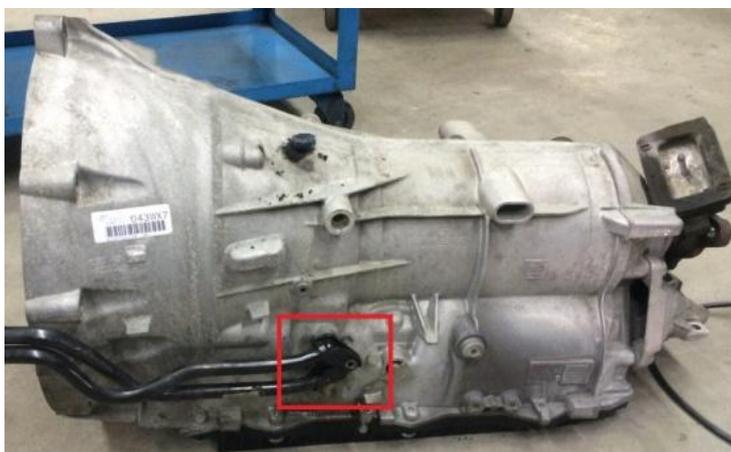
Codice particolare **TF 832133QC** RACCORDO Maschio Lato

1 – svitare il bullone che assicura i tubi al cambio (vedi riquadro rosso) dividere le due tubazioni e montare l'adattatore maschio. Richiudere con il bullone originale.

2 – sulla tubazione che rimane libera montare l'adattatore femmina ed effettuare il servizio.

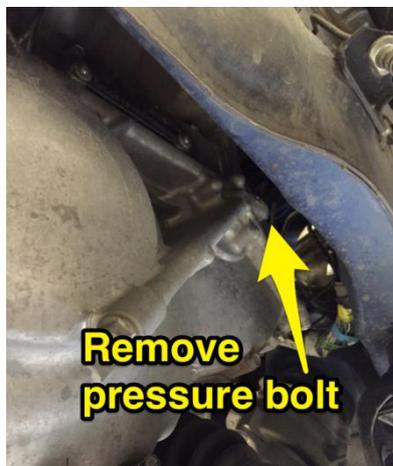
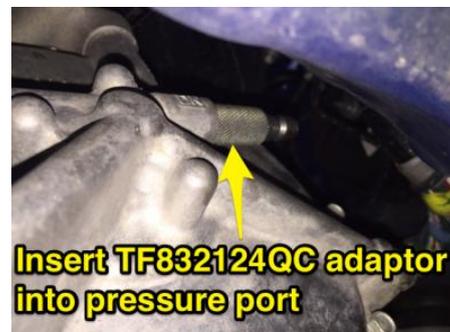
Codice particolare **TF 832124QC** RACCORDO Maschio Lato porta pressione

- 1 - Rimuovere il bullone originale dal lato guida, togliendo prima la ruota per facilitare l'operazione. Applicare l'adattatore.

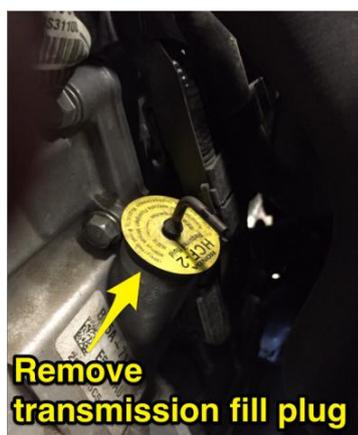
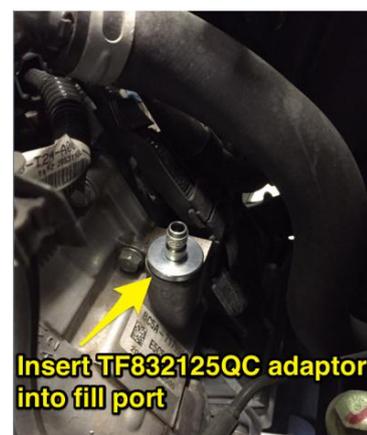
TF 832125QC RACCORDO Lato Tappo Riempimento

- 2 Rimuovere il tappo originale e installare il raccordo TF 832125QC

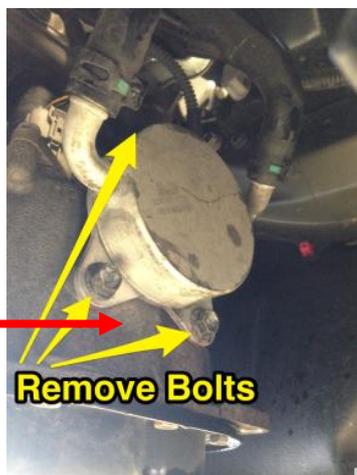
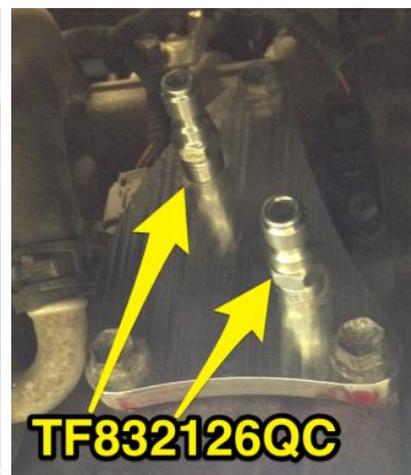
Codice particolare **TF 832126QC** Piastra Lato Scambiatore

1 - Togliere lo scambiatore di calore, posizionato sul lato anteriore della trasmissione e montare la piastra adattatore BG, utilizzando i bulloni originali.

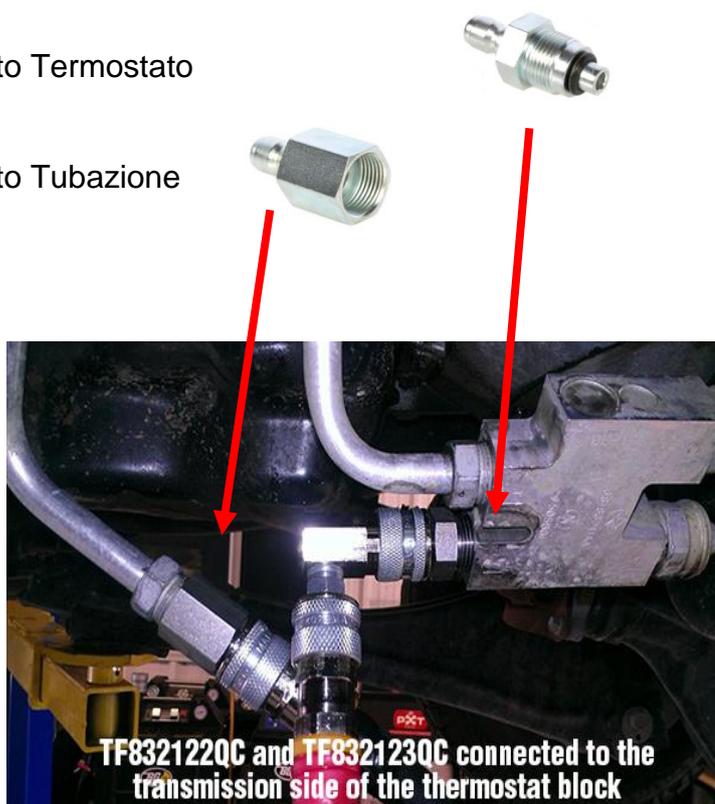
Codice particolare **TF 832122QC** Lato Termostato

1 – procedere al montaggio degli adattatori come mostrato in foto a lato. Effettuare il servizio e controllare il livello come da indicazioni del costruttore.

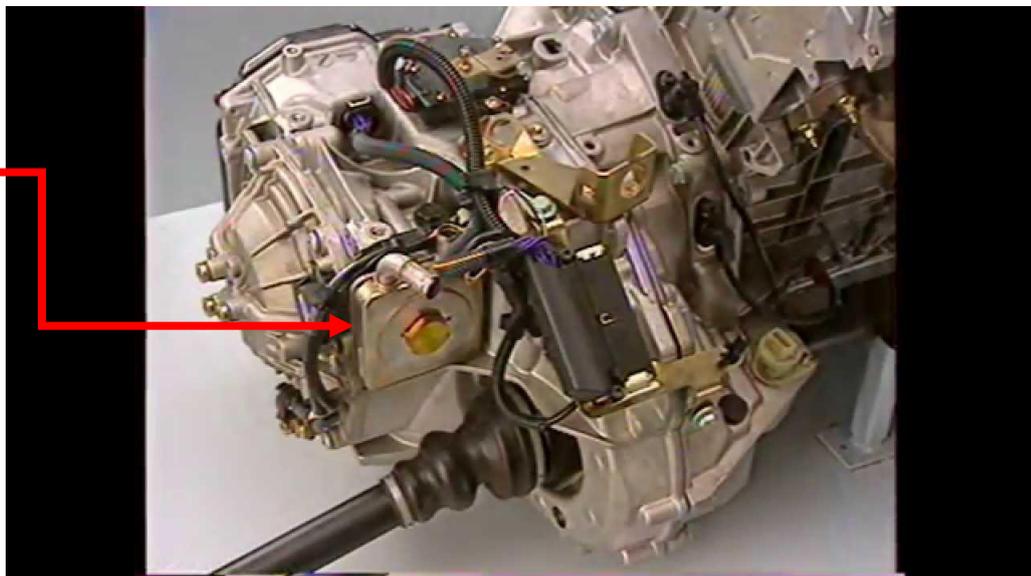
Codice particolare **TF 83263QC** Lato Scambiatore

1 – smontare lo scambiatore di calore, posizionato nella parte posteriore della trasmissione, smontando la ruota lato guida per facilitarne l'accesso. (vedi foto)

2 – procedere al servizio osservando le procedure per il livello come da indicazioni del costruttore.

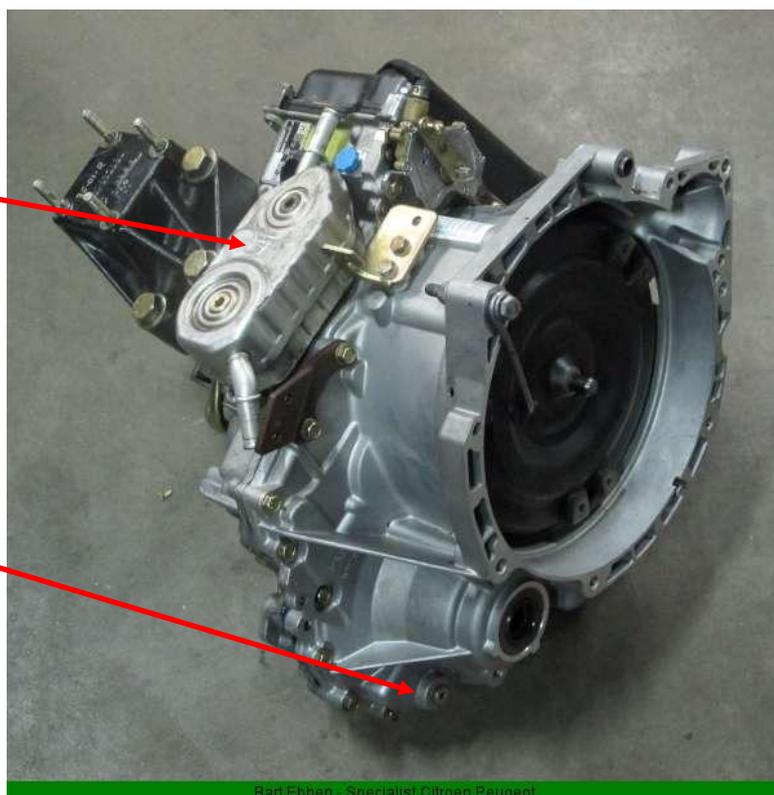
Codice particolare **TF 83257QC x 2** Lato Scambiatore due raccordi per servizio

1 – smontare lo scambiatore situato nel vano motore sopra la trasmissione, spostarlo lateralmente e montare gli adattatori direttamente sulla trasmissione nei due fori filettati, utilizzando le guarnizioni originali.

2 – il controllo di livello deve essere fatto tramite il tappo di trabocco posto vicino al semiassse lato passeggero (vedi foto).

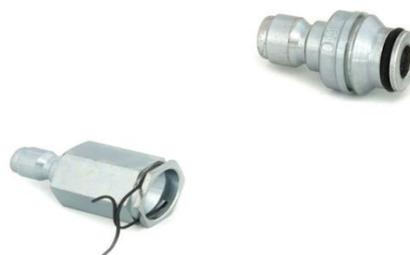
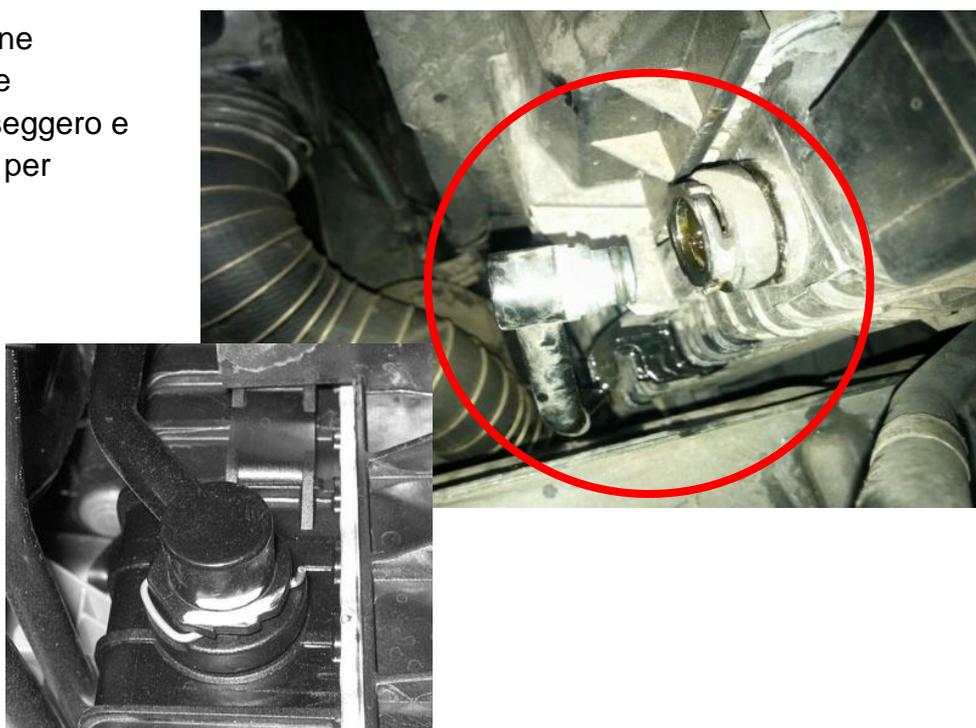
Codice particolare **TF 83260** Maschio Lato radiatore
TF 83260F Femmina Lato tubazione

1 – smontare la tubazione posizionata sul radiatore raffreddamento lato passeggero e applicare i due raccordi per effettuare il servizio.

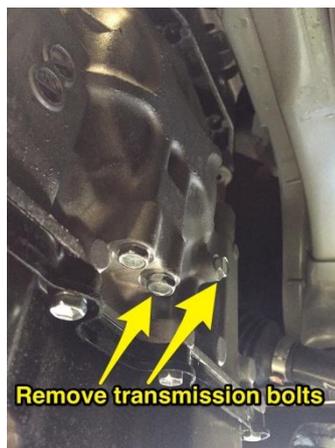
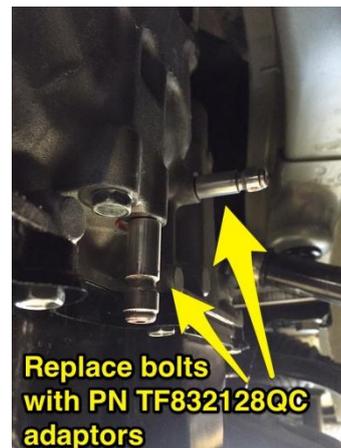
Senza la tradizionale linea di raffreddamento. Togliere i due bulloni-tappi dal lato cambio (vedi foto) e montare gli adattatori.

ATTENZIONE: il servizio deve e può essere effettuato solamente con inserito la retromarcia, leva cambio in posizione R.

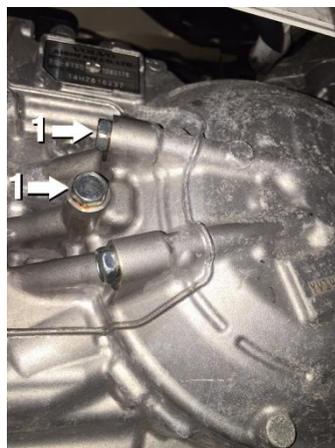
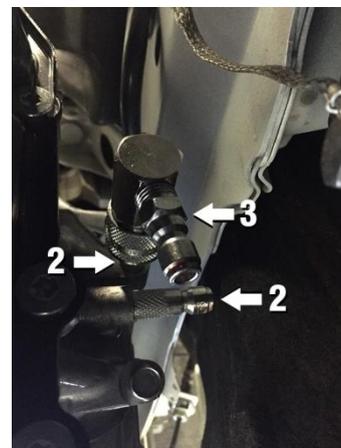
Senza la tradizionale linea di raffreddamento. Togliere i due bulloni-tappi dalla porta presa pressione dal cambio lato guidatore (vedi foto) e montare gli adattatori.

ATTENZIONE: il servizio deve e può essere effettuato solamente con inserito la retromarcia leva cambio in posizione R.

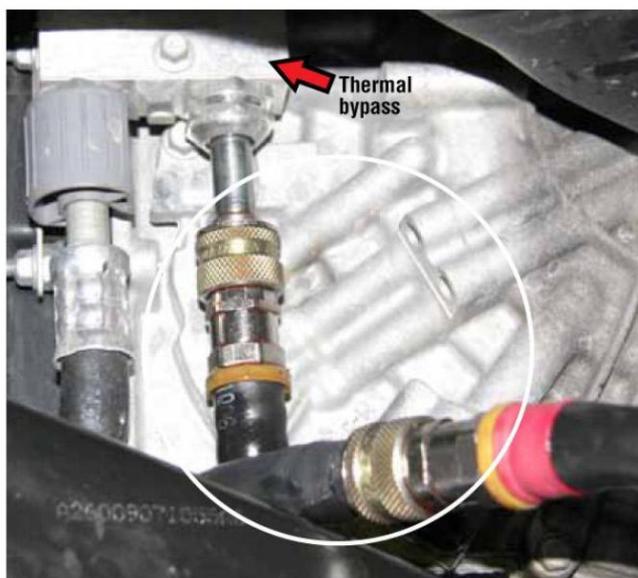
Codice particolare **TF 83299QC** raccordo maschio

Smontare fermo di plastica grigio come esposto nella figura a lato, staccare la tubazione e montare l'adattatore **TF 83299QC**.

Sulla tubazione montare l'adattatore **TF 83202QC** già nella dotazione STD.

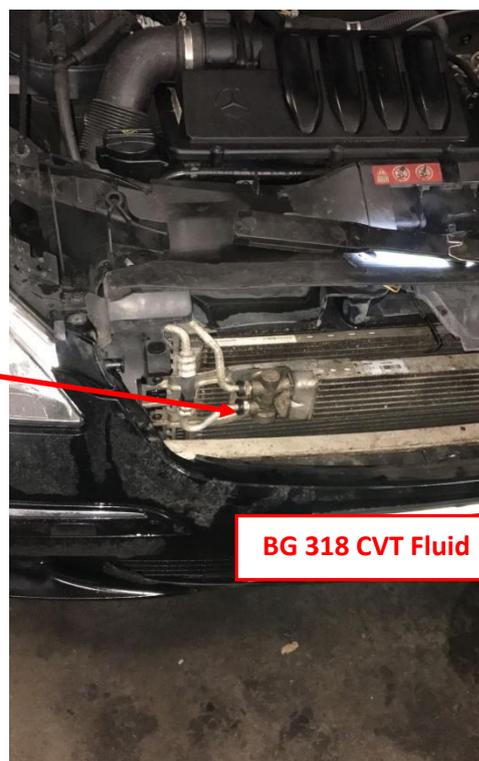
Codice particolare **TF 83228QC** maschio lato radiatore

Smontare la mascherina anteriore, togliere dalla tubazione il collarino nero di plastica che fa da fermo per il seiger di tenuta.

Togliere il seiger e sfilare il tubo dal radiatore, montare nel radiatore l'adattatore maschio TF83228QC.

Montare sulla tubazione l'adattatore femmina TF83272QC.

Attenzione: la trasmissione monta un termostato, bisogna attendere la sua apertura per poter effettuare il servizio.

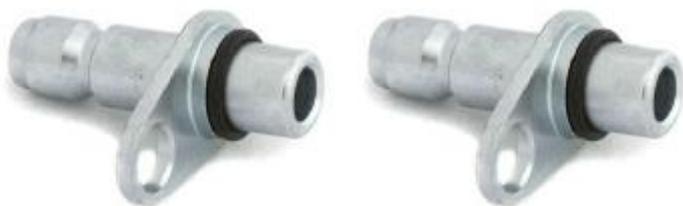
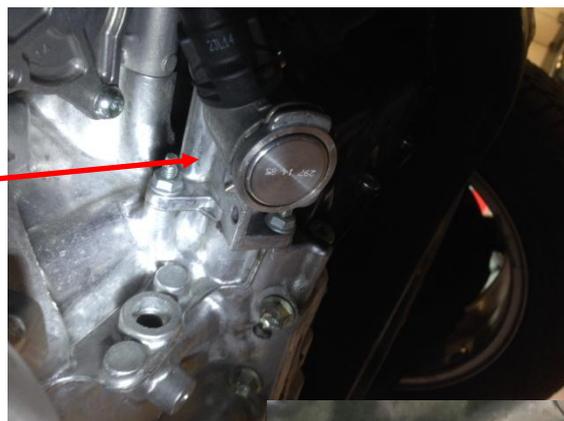
Codice particolare **TF 83262** maschio 2 per servizio

Smontare il termostato posizionato sulla parte anteriore della scatola cambio.

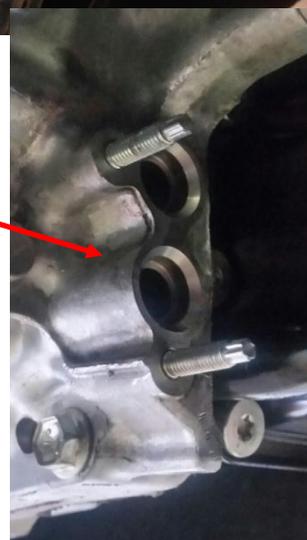
Montare i due adattatori TF 83262 sostituendo gli o-ring con quelli originali sul termostato, fissandoli con i dadi originali.

Il servizio viene effettuato by passando il termostato.

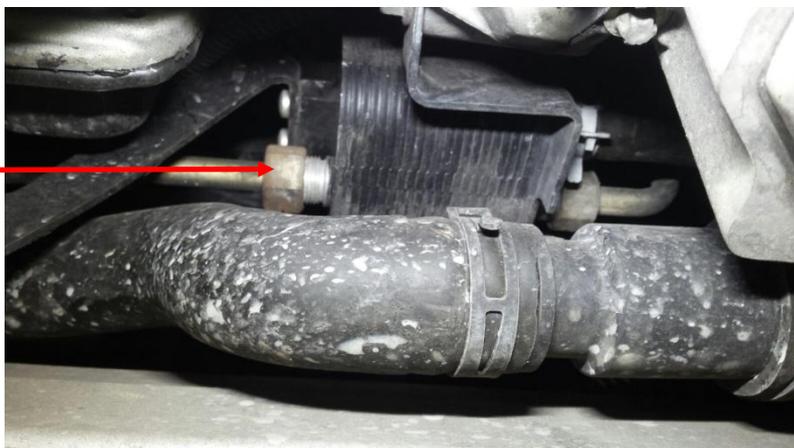
Codice particolare **TF 83220QC** tubazione

Scollegare la tubazione dallo scambiatore montato tra radiatore e motore.

Montare la tubazione TF83220QC quella più grossa sullo scambiatore.

Montare la tubazione TF 83208QC sul lato della tubazione.

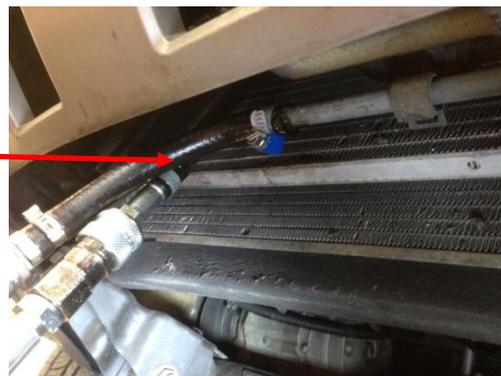
Togliere le paratie di protezione, la tubatura dell'olio è davanti al radiatore, usare quella più accessibile.

Vedi foto

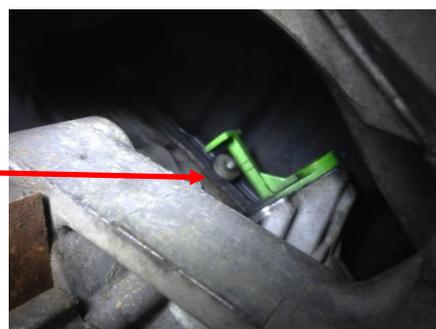
Il controllo del livello deve essere effettuato tramite l'astina originale posizionata sulla parte anteriore del cambio. Essendo di plastica fate attenzione a non romperla.

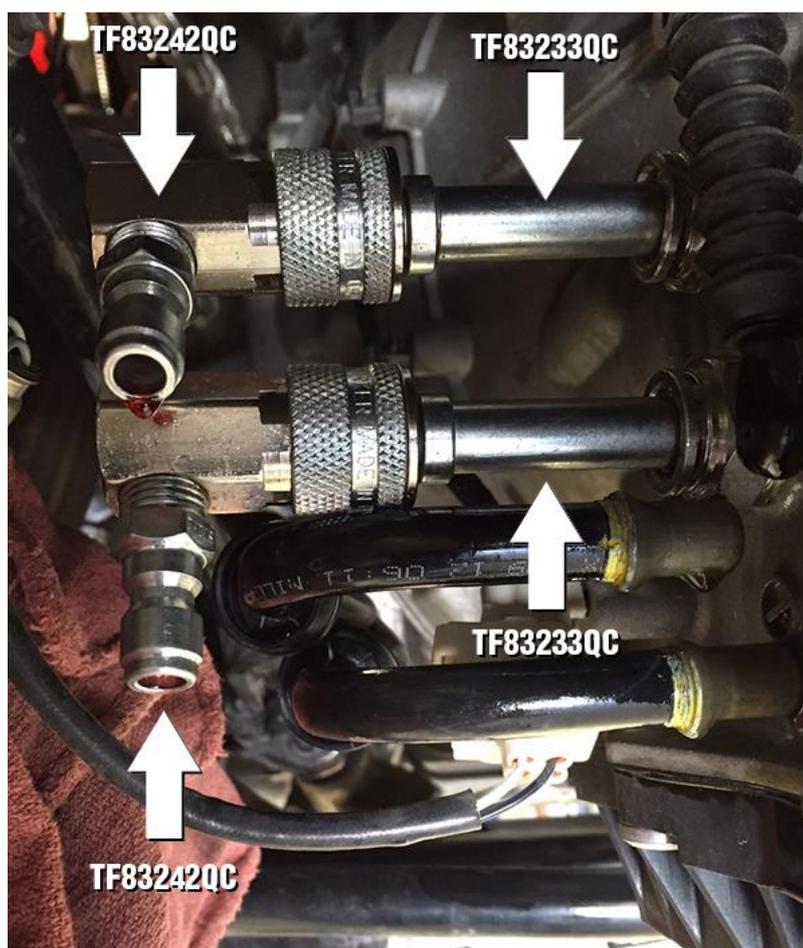
Codice particolare **TF 83233QC x 2**

1 – procedere al montaggio degli adattatori direttamente nella trasmissione come mostrato in foto a lato. Effettuare il servizio e controllare il livello come da indicazioni del costruttore.

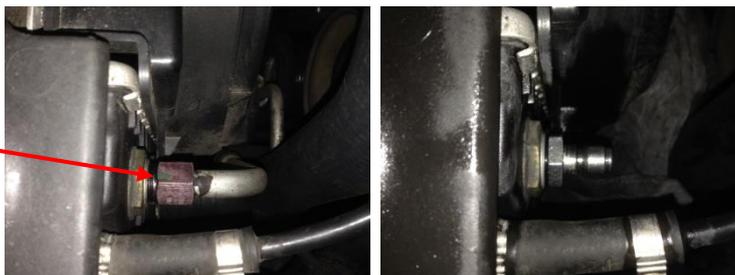
1 – il punto di raccordo per il servizio è sul lato destro del radiatore, vedi foto a lato.

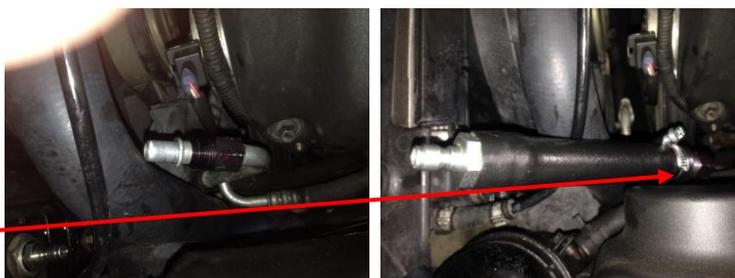
2 – svitare la tubazione e montare l'adattatore TF 83253 con una rondella o o-ring per la tenuta.

3- sulla tubazione libera, montare l'adattatore TF 83220QC serrando bene la fascetta fino in fondo deformando il tubo, facendo scavalcare il gradino. Vedi foto

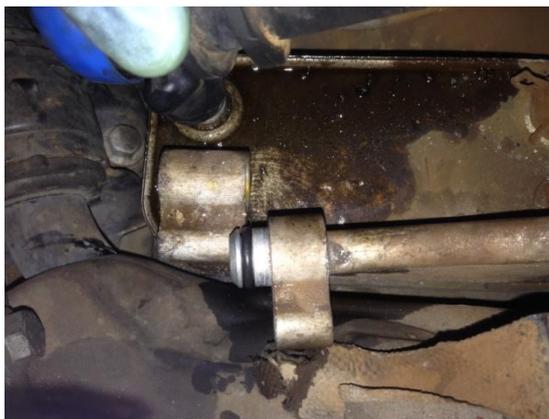
- 1- individuare lo scambiatore di calore posizionato sul telaio lato guidatore, accedendovi smontando il passaruota anteriore DX, o per alcuni modelli una finestra di ispezione.
- 2- Scollegare la tubazione vedi foto a lato.
- 3- Inserire l'adattatore TF832108QC direttamente nello scambiatore fissandolo con delle fascette di plastica per assicurare la tenuta, non potendo utilizzare i fori di fissaggio.

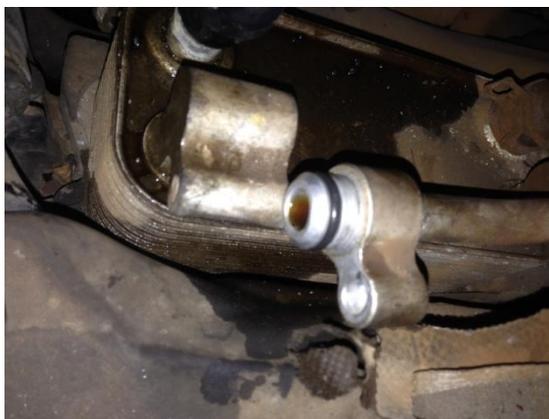
- 4- Sulla tubazione montare l'adattatore TF832109QC fissandolo con delle fascette di plastica per assicurare la tenuta, non potendo utilizzare i fori di fissaggio.

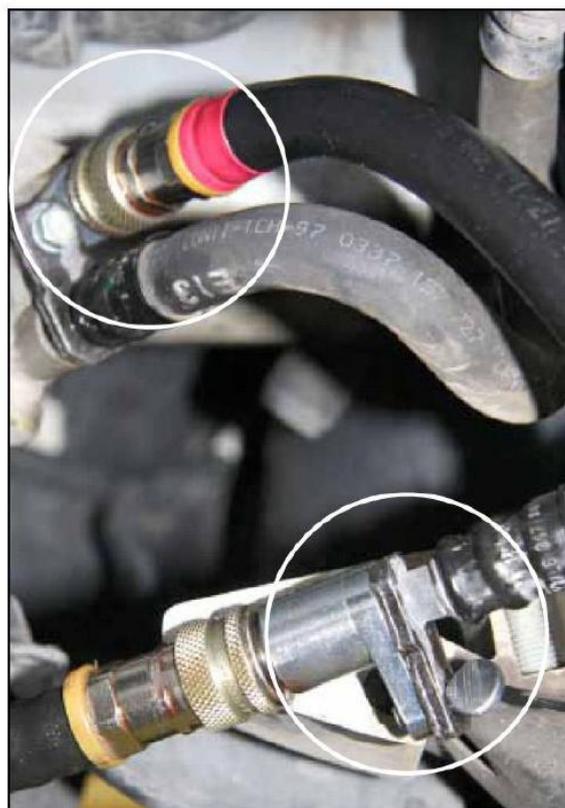
Codice particolare **TF 83259 + TF 83259F**

- 1- Smontare le paratie sottoscocca, il punto di raccordo è sul lato inferiore destro del radiatore di raffreddamento.
- 2- Procedere al montaggio degli adattatori come mostrato in foto a lato.

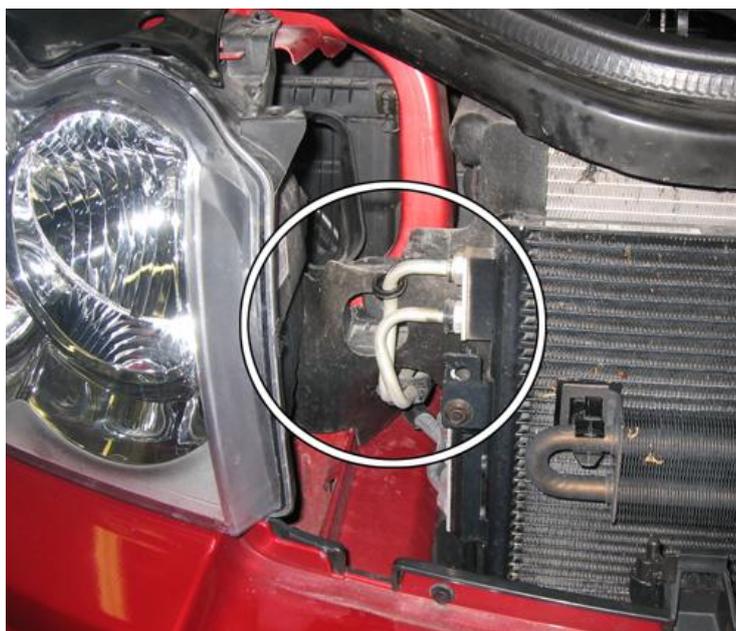
Codice particolare **TF 83228QC + TF 83278QC**

- 1- Smontare la mascherina anteriore, e connettersi su una tubazione visualizzata nella foto a lato usando gli adattatori in dotazione STD.
- 2- **Attenzione:** sulla linea di raffreddamento è montato un termostato. Prima del servizio portare a temperatura di esercizio la trasmissione.
- 3- Il controllo del livello deve essere effettuato utilizzando l'asta Mercedes.

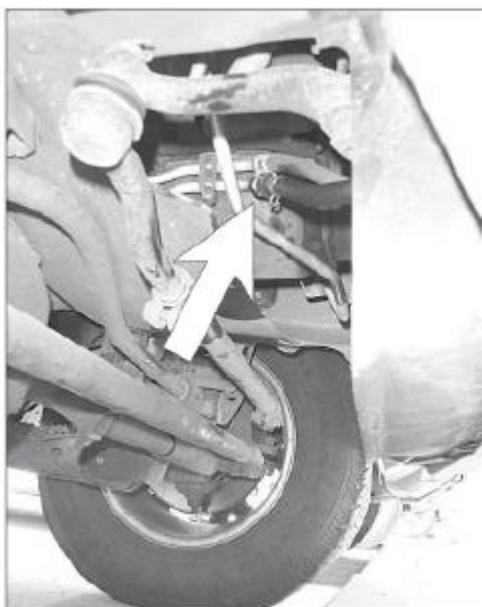
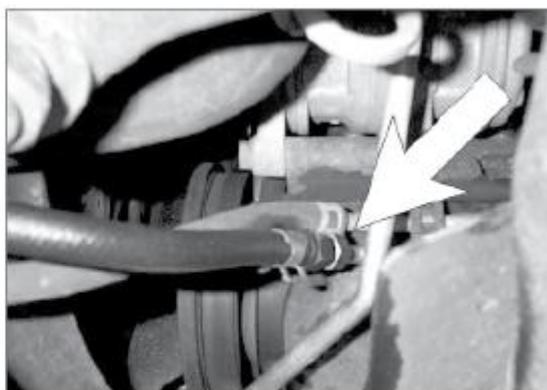
Codice particolare **TF 83207QC + TF 83206QC**

1- il servizio deve essere effettuato connettendosi sulle tubazioni indicate nelle foto sopraesposte.

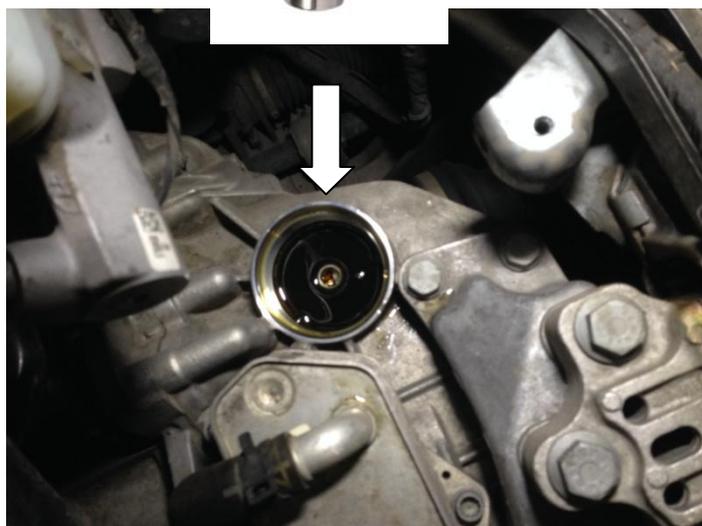
Codice particolare **TF 83268**

- 1- Dal vano motore, smontare il filtro aria completo, togliere la batteria ed il supporto della batteria. Questo permetterà di accedere in modo più rapido al punto di raccordo (vedi foto).
- 2- Togliere il filtro originale, e montare l'adattatore in dotazione, serrando fino alla battuta.
- 3- Collegarsi con le tubazioni della stazione e riposizionare la batteria e procedere con il servizio.

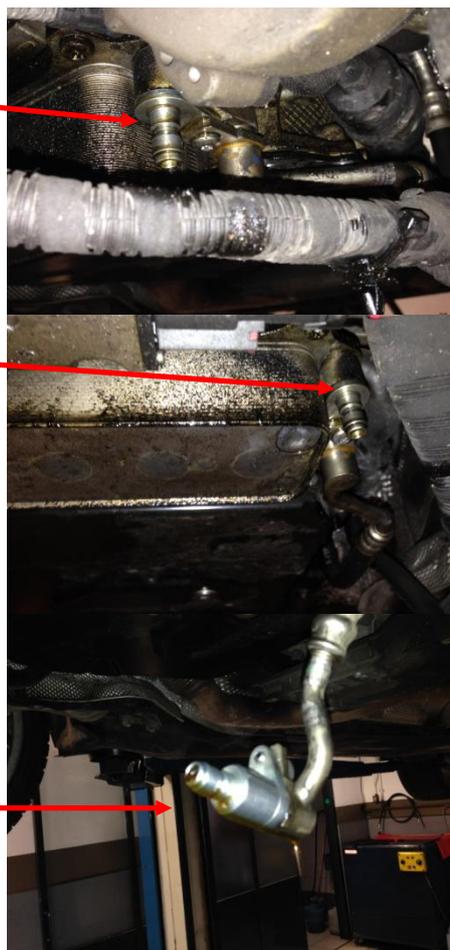
Codice particolare **TF 83259 - TF 83259F**

1- Il punto di raccordo è sullo scambiatore di calore posizionato tra trasmissione e motore, nella parte inferiore del mezzo (vedi foto).

2- scollegare una tubazione e montare l'adattatore maschio TF 83259.

3- sulla tubazione originale montare l'adattatore femmina TF 83259F (vedi foto), collegare la stazione e procedere al servizio.

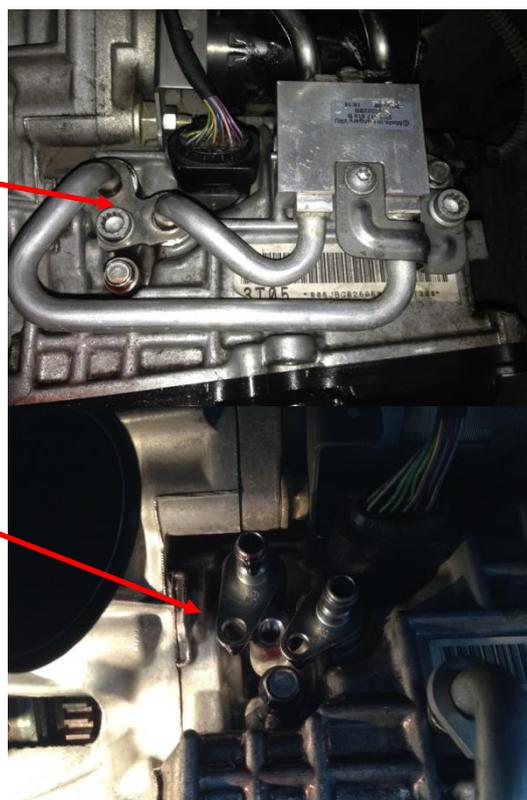
Codice particolare **TF 83259 + TF 832108QC**

- 1- Il punto di raccordo è direttamente sul cambio (vedi Foto). Questa operazione permette di by passare il termostato e facilitare l'esecuzione del servizio.
- 2- Smontare le due tubazioni dalla trasmissione, ed inserire i due adattatori utilizzando lo stesso punto di fissaggio, con una rondella leggermente più larga si possono bloccare entrambi i raccordi.
- 3- Collegare la stazione e procedere al servizio.

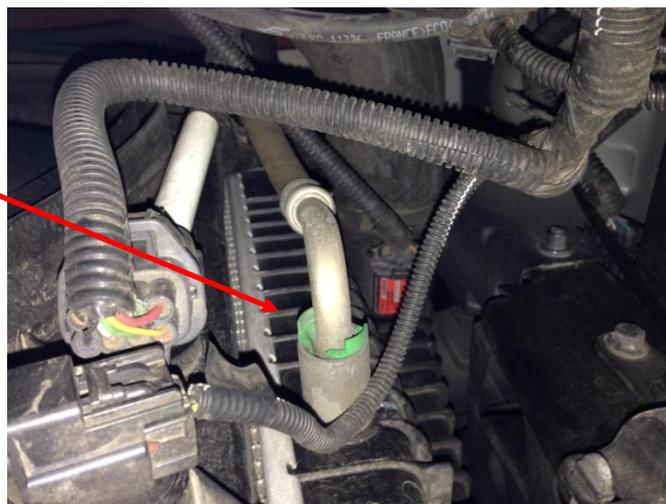
Codice particolare **TF 83258 + TF 83258F**

- 1- Il punto di raccordo per il servizio è nella parte superiore del radiatore, accessibile da vano motore, riconoscibile dalla tipica molletta verde di plastica (vedi foto).
- 2- Scollegare la tubazione e montare gli appositi adattatori rapidi per eseguire il servizio.
- 3- Il controllo del livello su trasmissioni a 5 rapporti si effettua con l'astina, su trasmissioni a 6 rapporti tramite il troppo pieno situato sotto la trasmissione.

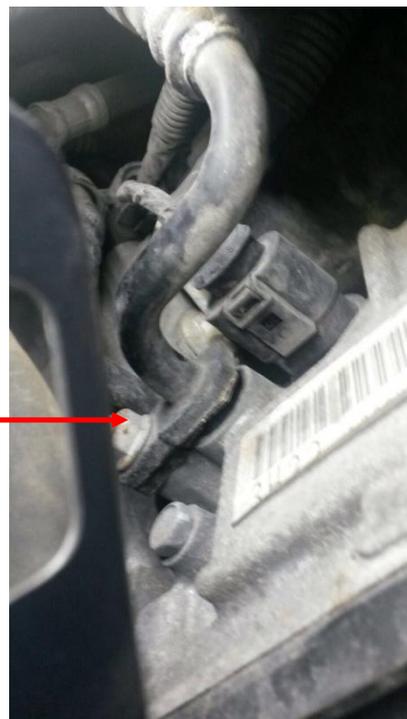
Codice particolare **TF 83259 + TF 83259F**

- 1- Il punto di raccordo è situato sul radiatore anteriore del veicolo (vedi foto).
- 2- Smontare il bullone centrale che blocca entrambe le tubazioni e scollegare entrambe le tubazioni dal radiatore, una sormonta l'altra.
- 3- Inserire l'adattatore TF83259 nel radiatore, dove era posizionata la tubazione sormontata e ricollegare l'altra tubazione sopra l'adattatore.
- 4- Nella tubazione che rimane libera, montare il raccordo TF 83259F. Procedere ad effettuare il servizio.

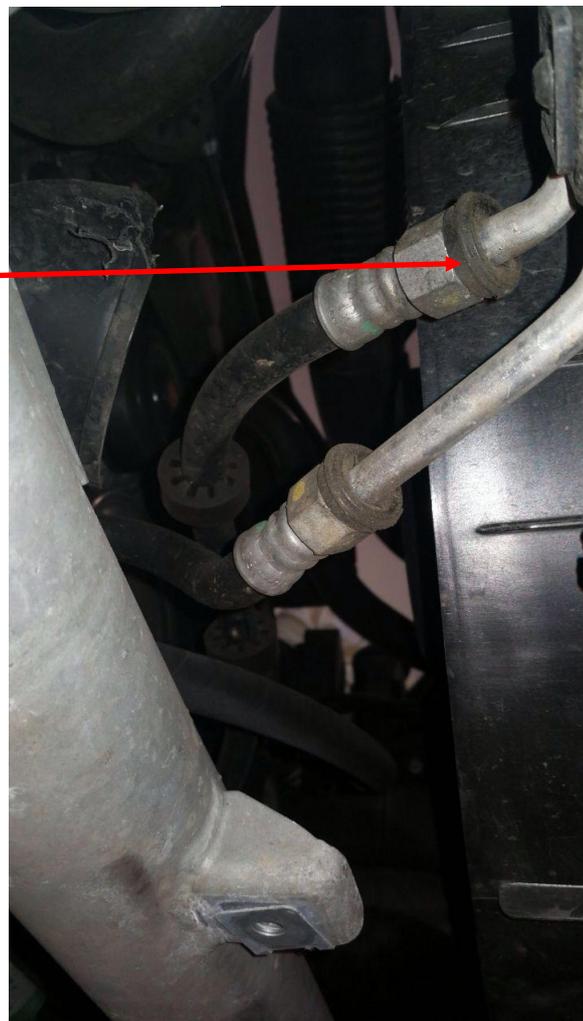
Codice particolare **TF 83228QC + TF 83272QC**

- 1- Il punto di raccordo per il servizio, si trova nella parte anteriore sotto il veicolo (vedi foto).
- 2- Arretrare l'anello di sicurezza in plastica di una sola tubazione (vedi foto), smontare il seiger di sicurezza e inserire nella tubazione femmina il raccordo TF 83228QC e rimontare il seiger di tenuta.
- 3- Sulla tubazione che rimane libera, montare l'adattatore femmina TF 83272QC. Procedere al servizio.

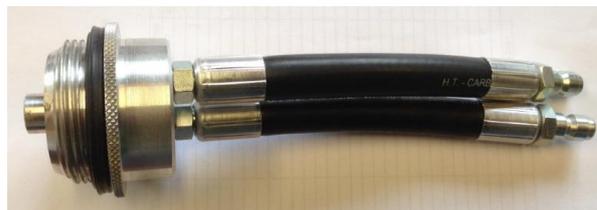
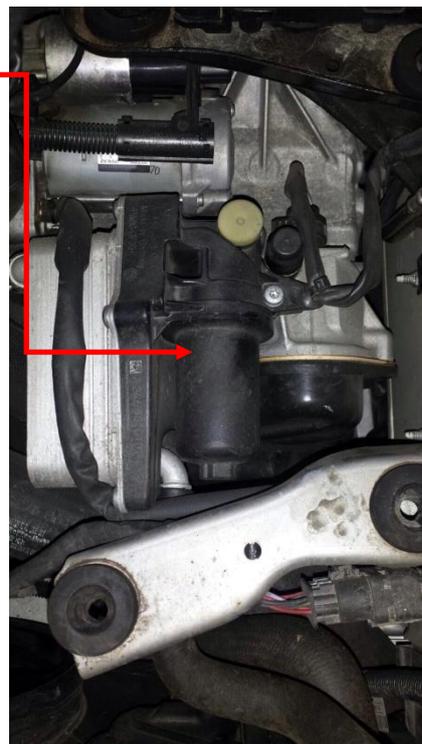
Codice particolare **TF 832137QC**

- 1- Il punto di raccordo si trova sopra la trasmissione, (vedi foto)
- 2- Smontare il coperchio del filtro.
- 3- Togliere la cartuccia filtro interna e montare l'adattatore.
- 4- Attenzione prima di effettuare il servizio, portare l'olio del cambio a temperatura di esercizio. Questa operazione faciliterà l'esecuzione del servizio.
- 5- Il controllo del livello deve essere effettuato con l'apposita astina.

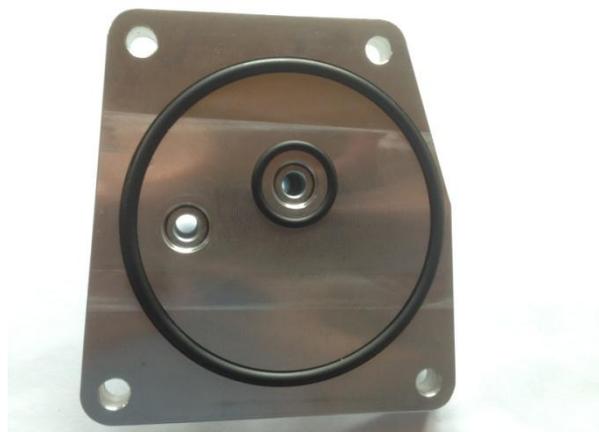
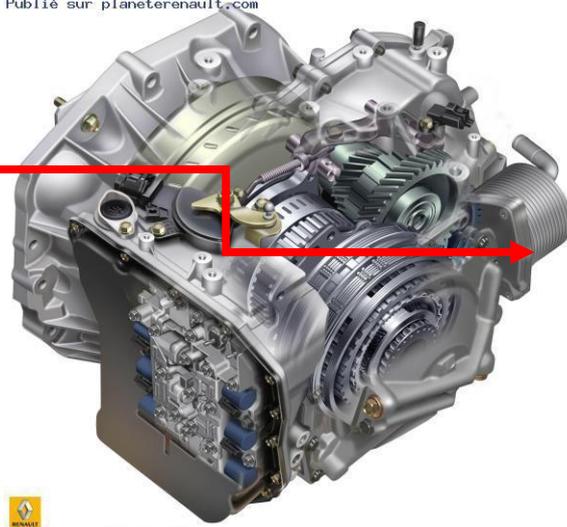
Codice particolare **TF 832136QC**

1 – Procedere allo smontaggio dello scambiatore, posizionato nella parte posteriore del cambio, accessibile dal lato guida, smontando la ruota.

2 – montare la piastra utilizzando i bulloni originali.

3 – eseguire il servizio

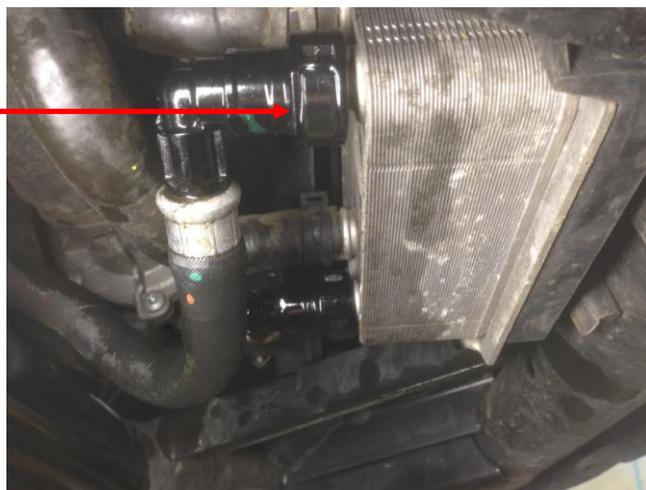
Codice particolare: **TF 83226QC MASCHIO**

1 - Il punto di raccordo è sullo scambiatore di calore che è situato anteriormente sotto la vettura tra motore e radiatore (vedi foto).

2 - scollegare un tubo con raccordo rapido ed innestare il raccordo maschio direttamente nella tubazione e la femmina sullo scambiatore.

3 – **ATTENZIONE!** Sulla linea di raffreddamento è montato un termostato, per effettuare il servizio bisogna attendere l'apertura dello stesso.
